## 186<sup>e</sup> TABLE RONDE NATIONALE TECHNIQUE ET JURIDIQUE

### SOUS-SOLS

### *Problèmes, conséquences & solutions*

Vendredi 20 juin 2025

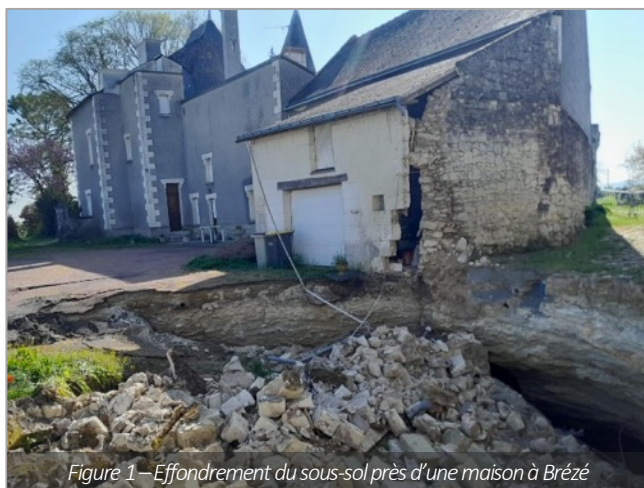
Figure 1 – Effondrement du sous-sol près d'une maison à Brézé

Cependant, la déprise observée à la fin du XX<sup>e</sup> siècle a entraîné un abandon de cet entretien, ce qui a entraîné une dégradation rapide de la roche sous l'action des infiltrations d'eau. On constate aujourd'hui une forte augmentation des sinistres liés à ce phénomène, tel ce fontis apparu subitement près d'une maison, entraînant son évacuation (*fig. 1*).

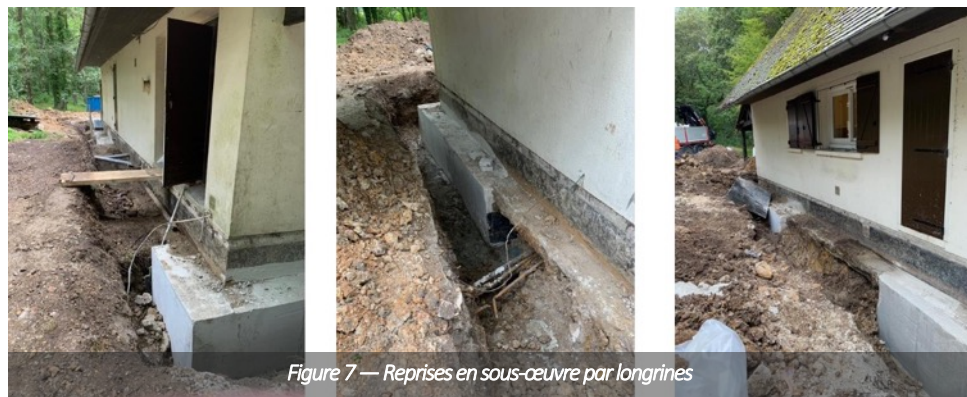
Figure 7 — Reprises en sous-œuvre par longrines

Les puits blindés peuvent être réalisés de manière continue pour former une enceinte ou être espacés et reliés par des longrines (*fig. 7*) pour reporter les charges de puits en puits. La réalisation de longrines en sous-œuvre permet un report d'assise efficace même pour de faibles profondeurs, par exemple 80 cm, si le sol porteur est atteint rapidement.

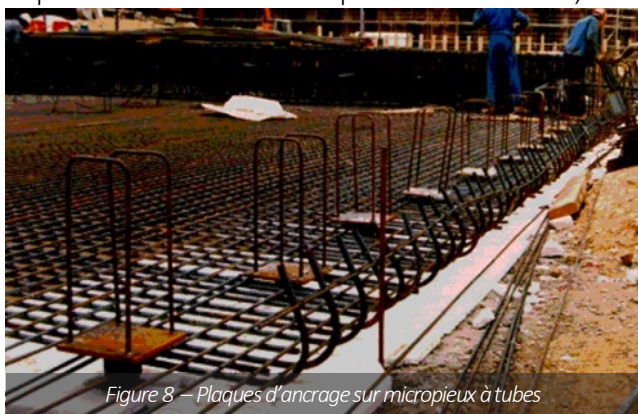
Figure 8 – Plaques d'ancrage sur micropieux à tubes

La liaison entre les éléments d'armature s'effectue par des manchons filetés dont la hauteur dépend de la profondeur du micropieu; la qualité du filetage et du vissage est alors capitale pour assurer la continuité de l'effort structural, particulièrement en milieu exigu où l'assemblage se fait par sections courtes. L'interface avec l'ouvrage est assurée par une platine ou plaque d'ancrage intégrée dans la longrine ou le radier (fig. 8).

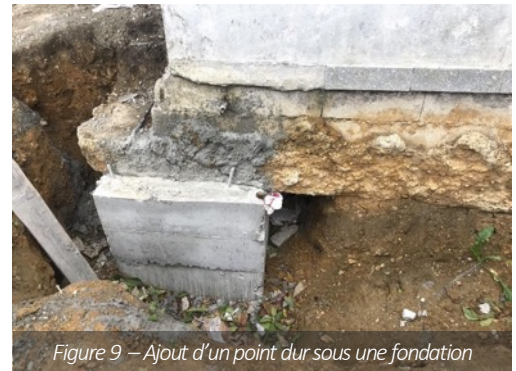
Figure 9 – Ajout d'un point dur sous une fondation

Dans le cadre de rénovations lourdes, l'ajout de charges verticales sur une structure existante impose une vigilance accrue sur la répartition des efforts : **la création d'un massif de fondations ponctuel, sans prise en compte de l'homogénéité de l'assise, génère un « point dur » structurel.** Ce différentiel de raideur provoque, à terme, des concentrations de contraintes se manifestant par des fissures et des lézardes sur l'ensemble de l'édifice (fig.9).

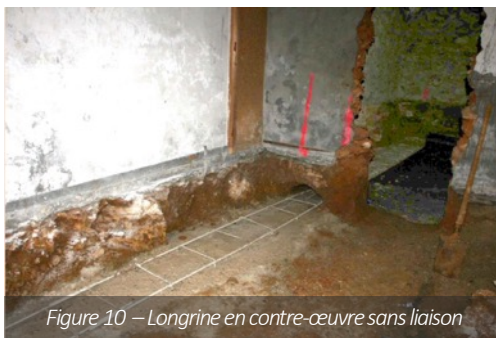
Figure 10 – Longrine en contre-œuvre sans liaison

Les tentatives de réparation par RSO font parfois l'objet de malfaçons grossières. L'examen d'un chantier de RSO a mis en évidence des longrines en contre-œuvre (fig.10) : les éléments de béton s'arrêtaient à cinq centimètres du mur qu'ils étaient censés soutenir, sans aucune liaison mécanique. De plus, les armatures de ferrailage n'étaient pas

liaisonnées entre elles, laissant un vide de cinq centimètres entre les aciers et le béton. L'abandon de chantier après la réalisation de forages incomplets sous les murs de refend et les escaliers (trous

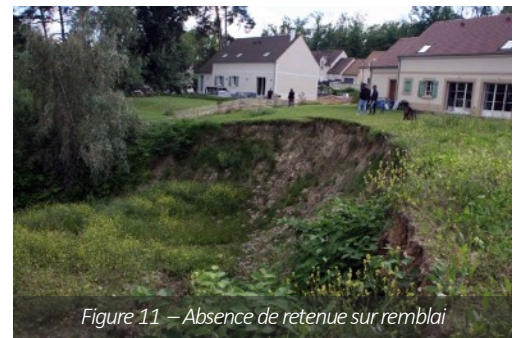
Figure 11 – Absence de retenue sur remblai

Les glissements de terrain constituent un autre risque majeur, souvent provoqué par le nivellement de parcelles en forte pente à l'aide de remblais non stabilisés. Sans dispositif de retenue des terres, ces remblais glissent vers l'aval, créant des crevasses de plusieurs mètres de long et de 7 cm de large dans les jardins. Si les maisons fondées sur micropieux au bon sol résistent, les aménagements de surface sont irrémédiablement perdus (fig.11). De même, l'excavation de fouilles importantes (7 m de haut, 30 m de long) à proximité immédiate d'habitations, sans soutènement adéquat (le promoteur avait prévu de construire un bâtiment annexe avant d'y renoncer), mène à l'éboulement du terrain et des murs de clôture, particulièrement lors de tentatives de confortement mal maîtrisées par tirants passifs.

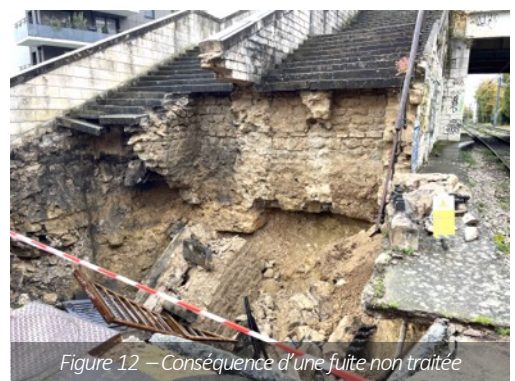
Figure 12 – Conséquence d'une fuite non traitée

À Meudon, une fuite active pendant un an, comparable à un robinet ouvert, a fragilisé la voûte d'une carrière située 7 m plus bas. L'effondrement final a emporté 10 mètres d'escalier en pierre et provoqué l'interruption de la ligne de tramway voisine pendant un mois et demi, pour un coût de réparation de 1,4 million d'euros (fig.12).

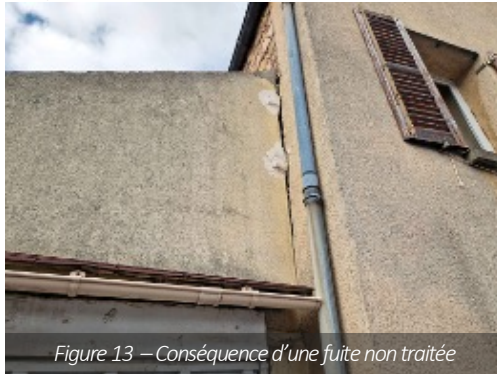
Une autre fuite sur un réseau d'adduction d'eau a provoqué l'effondrement d'une ancienne carrière souterraine, générant une cavité d'environ huit mètres de profondeur sous un garage, avec une épaisseur résiduelle de terrain extrêmement faible. Le sinistre, apparu dès 2017, a perduré plusieurs années en raison du refus initial du concessionnaire d'en reconnaître la responsabilité, les réparations n'étant engagées qu'en 2022-2023. Une nouvelle rupture de

canalisation est ensuite intervenue à proximité immédiate, affectant de nouveau le garage et un pavillon voisin, entraînant une interdiction d'occupation des lieux. Malgré des causes clairement établies, le concessionnaire a longtemps contesté sa responsabilité. L'intervention ferme de la collectivité, confrontée au relogement prolongé d'une famille et au risque d'aggravation du sinistre, a conduit à la prise en charge intégrale des travaux, afin d'éviter des coûts et des dommages nettement supérieurs.
